CSEPPKŐ-PUSZTULÁSI JELENSÉGEK VIZSGÁLATA A BARADLA-BARLANGBAN

GRUBER PÉTER

Abstract: A study on dripstone degradation was carried out in the Baradla Cave between May 2003 and February 2004. The observations were indicated on maps, photos were taken of the formations, the type of the degradation was identified, and the phenomenon was shortly described. 278 dissolved objects have been identified in 131 sites.

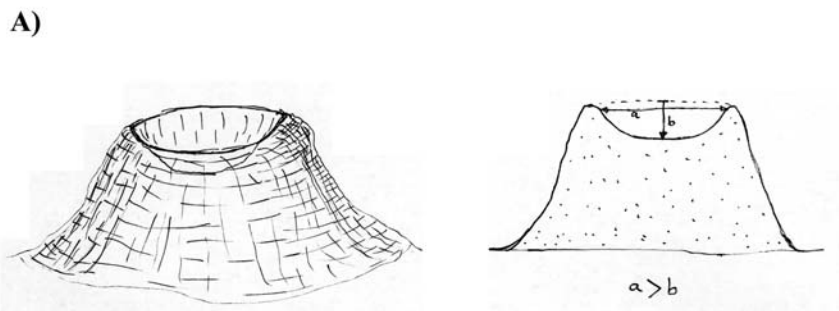
a. Csepegési kráter vagy medence: Cseppkölefolyáson, vagy álló cseppkő tetején, illetve oldalán a rácseppenő vizek széles, lapos mélyedést oldottak ki, benne össze tud gyűlni a víz. A forma nem azonos a csepperóziós medencékkel, mivel itt a túlcsonduló víz a képződmény felületén végigfolyva, további oldó hatást fejt ki, így oldási barázdák, illetve vályúk képződnek.

1. ábra: Csepegési kráter (A.)
Fig. 1.: Drip cone (A.)

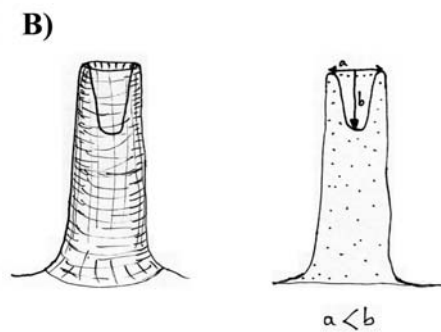
b. Csepegési kút: Az előzőhöz hasonló képződmény, de sokkal mélyebb, mint szélesebb. Szintén össze tud benne gyűlni a lecseppenő víz. Meg kell jegyezni, hogy ilyen típust nem találtunk, de kialakulása elviekben lehetséges. Hasonlatos az agyagon kialakult kutakhoz, bár azok keletkezése inkább a csepperózióhoz köthető.

2. ábra: Csepegési kút (B.)
Fig. 2.: Drip tube (B.)

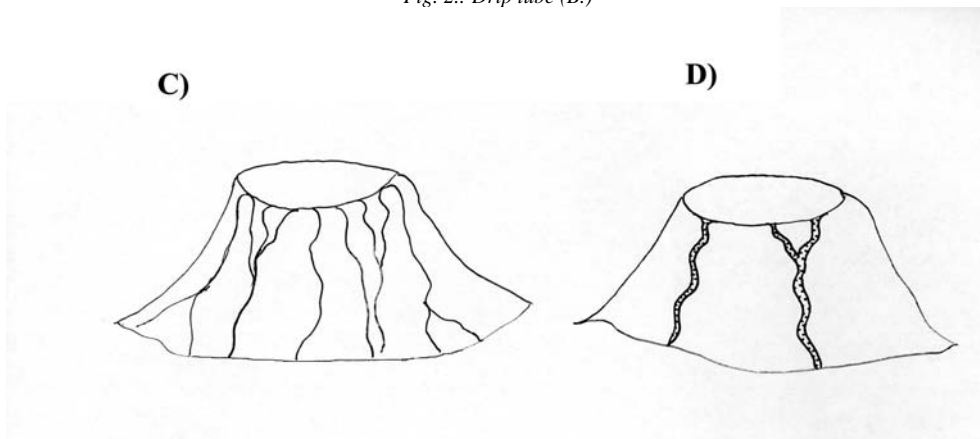
3. ábra: Oldási barázdák (C.) és oldási vályúk (D.)
Fig. 3.: Dissolutional furrows (C.) and dissolutional channels (D.)

c. Oldási barázdák: A csepegési kráterekben, illetve kutakban összegyűlő és túlsorduló telítetlen vizek által kioldott barázda, melynek mélysége és szélessége 1-2 mm.

d. Oldási vályúk: A csepegési kráterekben, illetve kutakban összegyűlő és túlsorduló telítetlen vizek által kioldott barázda, melynek mélysége és szélessége 1-2 cm. A vályúk a barázdákból fejlődnek ki, így a barázdák a primer, fiatalabb képződmények, míg a vályúk a szekunder, idősebb képződmények. Érdekes, hogy átmeneti típust, amely a jelentős méretbeli különb-

ségből adódik alig találtunk a barlangban. Az is megfigyelhető, hogy cseppkőfolyásokon a barázdák összekapcsolódnak és így alakulnak ki a szélesebb és mélyebb vályúk. A formák hasonlítanak a magashegységi körülmények között keletkező karrbarázdákhoz és vályúkhöz.

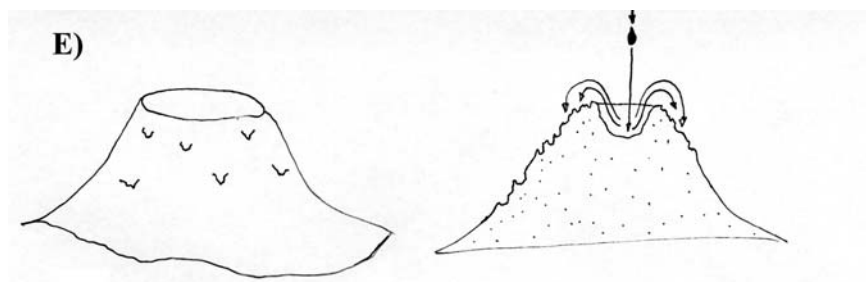
e. „Ragyás-érdes” felület: A csepegési pont körül gyakran „ragyás-érdes” lesz a képződmény felülete, melyeket a becsapódás pillanatában a szerte-fröccsenő telítetlen oldat mar ki. Ezek tulajdonképpen 1-2 mm-es mikromélyedések.

4. ábra: „Ragyás-érdes” felület (E.)
Fig. 4.: Etched surface (E.)

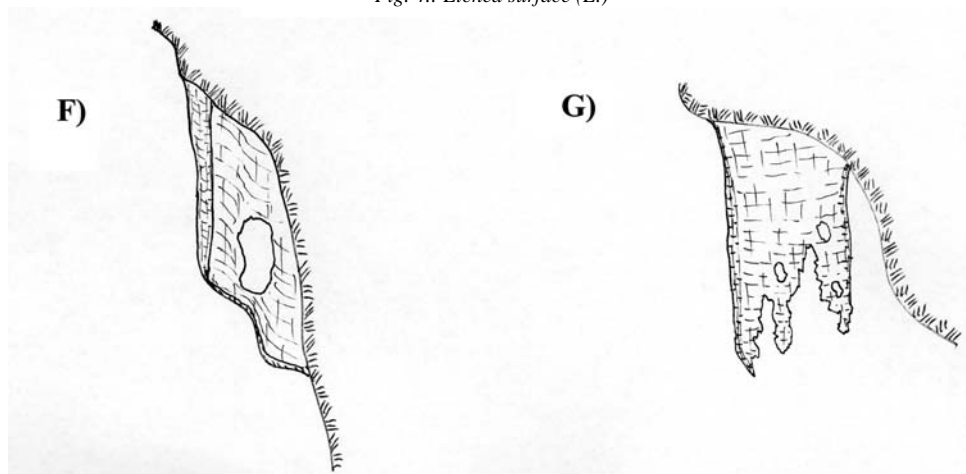
5. ábra: Átlyukadás (F.) és rojtosodás (G.)
Fig. 5.: Perforation (F.) and fringing (G.)

f. Átlyukadás: Cseppkőzászlók, illetve lécek belső felületének átlyukadása. Az így keletkező lyuk szabálytalan formájú, nagysága rendkívül változatos, 1-2 cm-es, de 40-50 cm-es átmérőjű lyukakat is találhatunk a képződményeken.

g. Rojtosodás: Cseppkőzászlók, illetve lécek szegélyei kirojtosodnak. A rojtosodás következtében szabálytalan, zezugos lefutásúvá válik a zászló

szegélye, amely egy megtépett, foszló függöny szegélyére emlékeztet. A forma nem azonos a szabályos fogazottsággal.

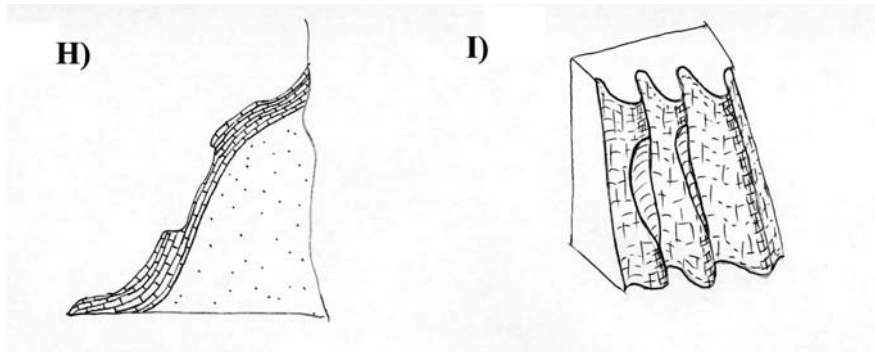
h. Héjjas visszaoldódás: Felületi megjelenésű, egy-egy réteg visszaoldódik a képződményből.

i. Kicsorbulás: Cseppkőlécek, illetve bordák élének degradációja.

6. ábra: Héjjas visszaoldódás (H.) és kicsorbulás (I.)
Fig. 6.: Dissolutional exfoliation (H.) and chipping (I.)

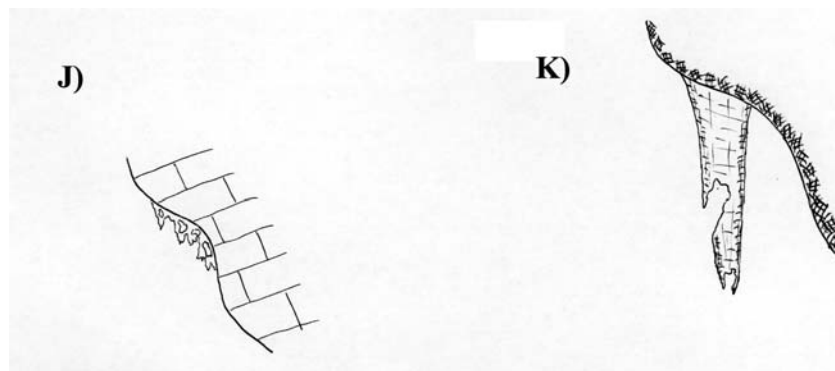
j. Cseppkőtörző: Szinte a felismerhetetlenségig szétmaródott képződmény.

k. Szuvasodás: Függőcseppkövek belsejét, vagy ritkábban oldalát érintő pusztulási forma, melynek során a szuvas fogra emlékeztető belső üregesedések keletkeznek. Az így keletkező üregek nagysága változatos, amely az 1-2 cm átmérőtől 8-10 cm-ig is terjedhet.

7. ábra: Cseppkőtörző (J.) és szuvasodás (K.)
Fig. 7.: Degraded dripstone (J.) and cavity (K.)

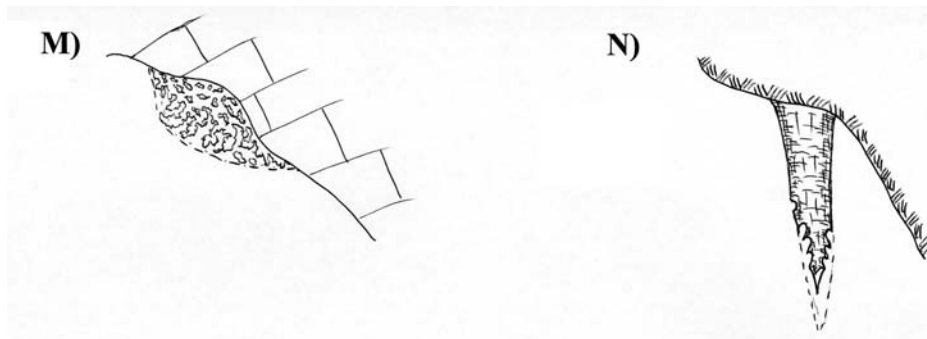
m. Szövetes visszaoldódás: A képződmény jelentős részére kiterjedő pusztulási forma, amikor teljesen roncsolódik és szövetszerű maradványok keletkeznek.

n. Kagylósodás: Függőcseppkövek oldalán keletkező, a gömbüstökre emlékeztető, néhány cm-es bemaródások. Ezen degradációs forma nem egyezik meg az árvízi elöntések által okozott hullámkagylósodással, mivel a képződmény helyzetéből adódóan nem abban a szintben található, (megfigyelhető pl. Viasz-utca és környékén).

9. ábra: Szövetes visszaoldódás(M.) és kagylósodás (N.)
Fig. 9.: Textural degradation(M.) and scalloping (N.)
