## **KARSZTÁRVIZEK KELETKEZÉSE A KELETI BÜKKBEN**

### **KARST FLOOD'S GENESIS IN THE EAST PART OF BÜKK**

**HERNÁDI BÉLA – CZESZNAK LÁSZLÓ – JUHÁSZ BÉLA – KOVÁCS  
PÉTER – LÉNÁRT LÁSZLÓ – TÓTH MÁRTON – TÓTH KATALIN**

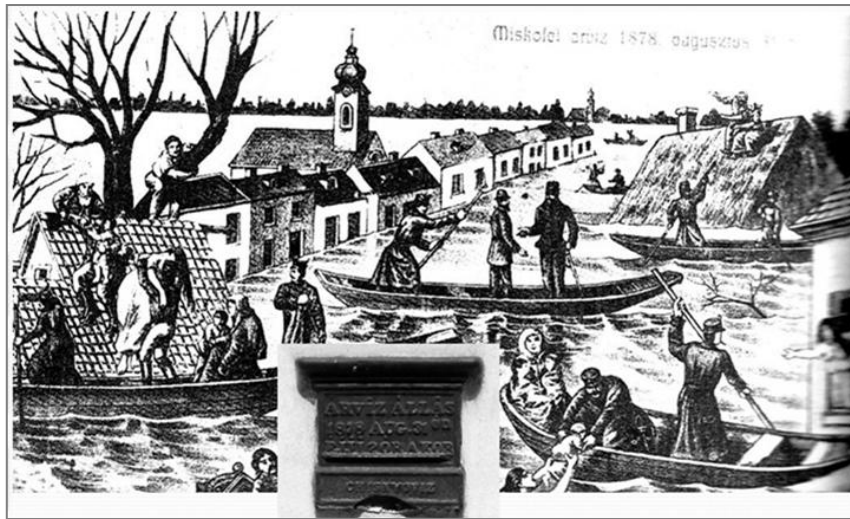
1. kép: Karsztárvíz Miskolcon, a Szinva-1878 augusztus 31.  
 Picture 1.: Karst floods in Miskolc, in the Szinva-31. August 1878

1878 augusztus 30-31.: zivatar és felhőszakadás kíséretében 100-120 mm csapadék hullott. A korabeli leírások alapján az árvíz után „*Diósgyőrben a Szinva-patak medre egy álló hétig tele volt*”, amiből arra következtünk, hogy a karszt is jelentős mértékben telítődhetett. Ez Miskolc történetének eddigi legnagyobb, és a mai Magyarország területén a legtöbb, 277 halálos áldozatot követelő árvíz volt, amely tipikusan zivatarokhoz köthető felhőszakadásokból alakult ki. A Bükk hegységéből lezúduló víz felduzzasztotta a Szinva- és a Pece-patakokat, így azok másnap, augusztus 31-én hajnalban medrükből kilépve álmukból riasztották a polgárokat és elpusztították Miskolc belvárosának jelentős részét (1. kép).

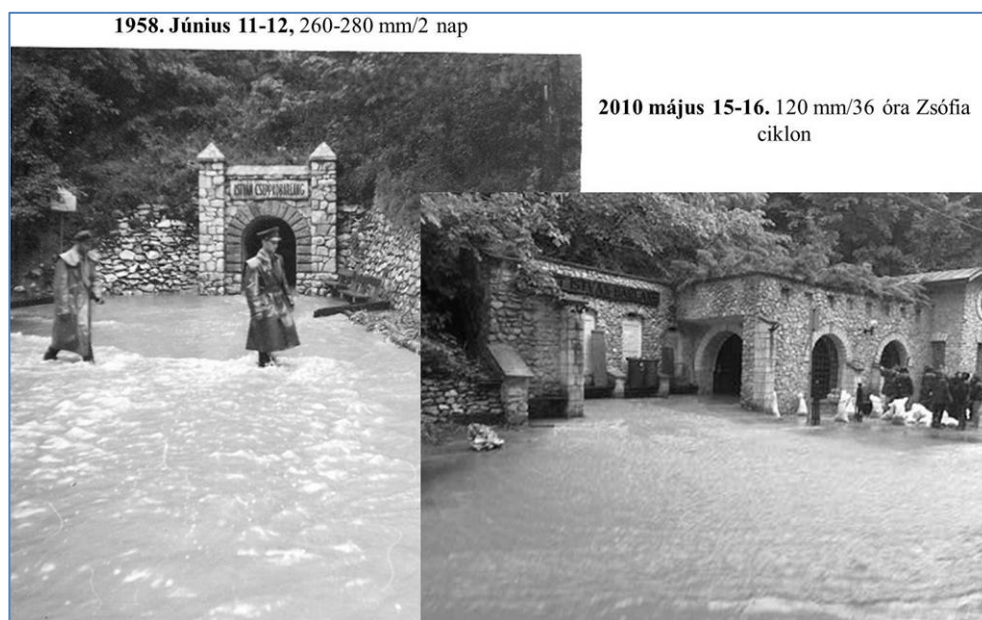
2. kép: Lillafüred, István-barlang bejárata 1958-ban és 2010-ben  
Picture 2.: Lillafüred, István-cave entrance in 1958 and 2010

- A karsztból addig soha nem látott helyeken tört fel a víz, sőt Lillafüreden ismét forrásként működött az István-barlang, amelynek bejáratán át méteres magasságban ömlött ki a víz a műútra (2. kép).
- Félő volt, hogy az 1812-1813-ban épült Hámori-tó gátja is átszakad, ezért nehéz teherautókkal próbálták stabilizálni. Szerencsére a félelem alaptalannak bizonyult, és a víztározó töltése jól állta a megemelkedett vízoszlop nyomását. A tó felső, Garadna felőli végén az árvíz elöntötte a Lillafüred-Ómassa közötti utat, itt helyenként másfél-két méter magas víz hömpölygött.
- A Garadna- és a Szinva-patak egyesült vize sok házat elöntött Felsőháromban, így ott kitelepítésekre is sor került.
- Ebben a helyzetben szerencse volt, hogy a nagy esőzés leginkább a Bükk hegységet érintette, így a Miskolcra hulló 70-100 mm-nyi csapadék vi-

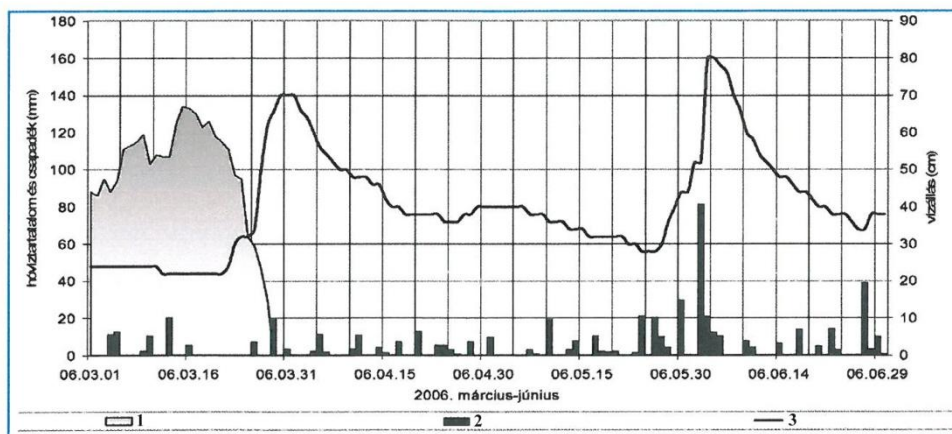
3. ábra: A 2006. júniusi árvíz hidrogeológiai jellemzői a Garadna-forrásban (KOVÁCS- KOVÁCS 2007)

Jelmagyarázat: 1 hóvíztartalom [mm]; 2 csapadék [mm]; 3 vízállás [cm]

Áprilisban ezt a folyamatot változó intenzitású, gyakori esőzések kísérték, a hónapban csak 5-6 száraz nap volt. Május első részében a lehulló csapadék a változékony időjárás mellett „csak” az átlagoshoz közeli volt. A hónap utolsó harmadában azonban egyre jelentősebb esőzéseket okozó lég-hullámok érték el a Kárpát-medencét, és 7-8 nap alatt egy havi (80-90 mm) csapadék áztatta a Bükk térségét (3. ábra).

tomata (3. ábra).

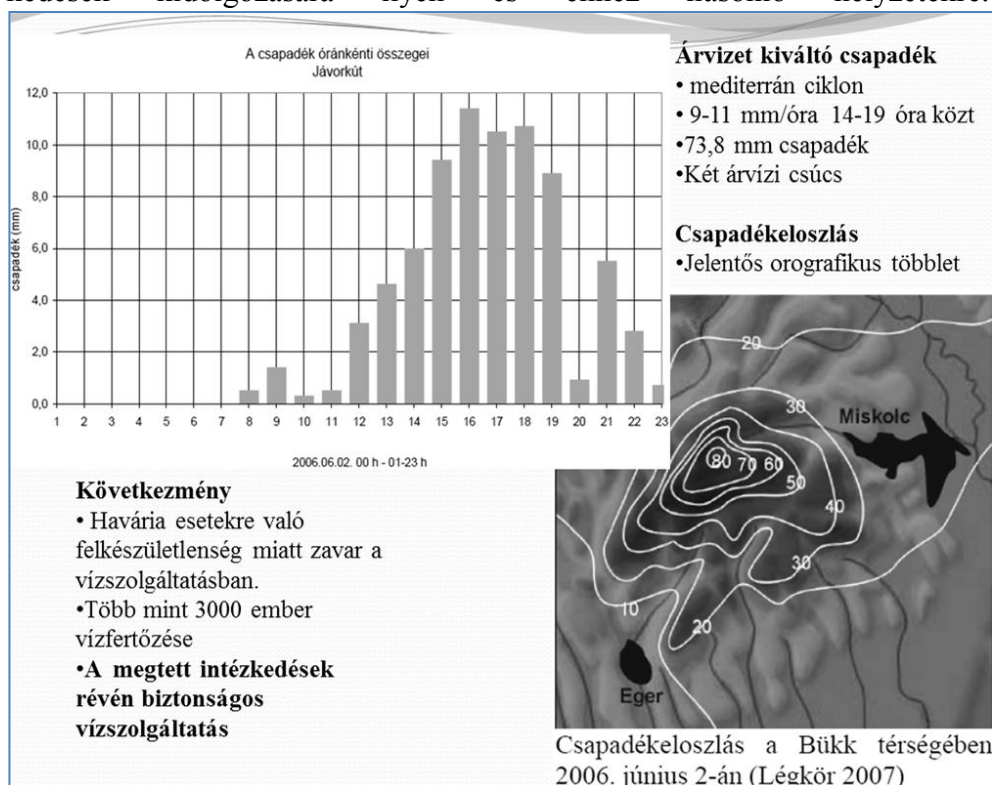
4. ábra: A 2006 június 2-én Jávorkúton mért csapadék mennyiség, intenzitás, eloszlás a Bükkben (KOVÁCS-KOVÁCS 2007)

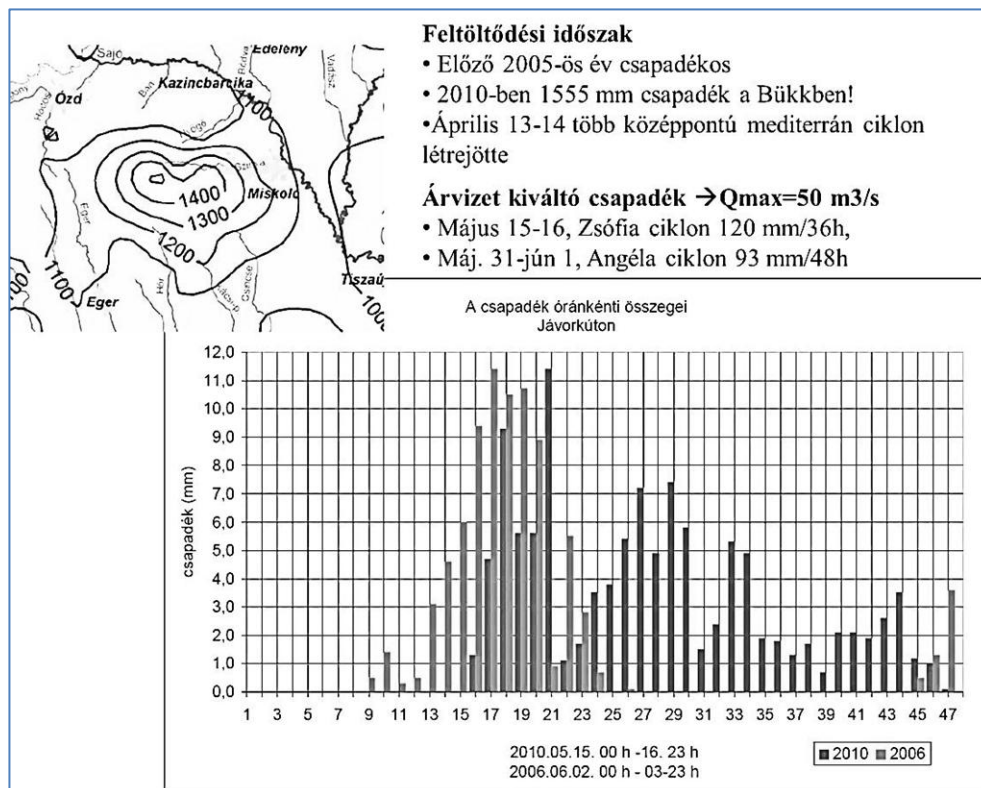
5. ábra: A 2010. évi csapadék eloszlása a Bükkben. Feltöltődési időszak. Árvízet kiváltó 2010. évi csapadékok. 2010 májusában és 2006 júniusában Jávorkúton mért csapadék (KOVÁCS A., KOVÁCS P. 2007)  
 Figure 5.: The 2010th yearly pricipitation distribution in Bükk. Period of filling up. Precipitation causing floods: 2010 In May 2010 and June 2006 precipitation measured in Jávorkút (KOVÁCS A., - KOVÁCS P. 2007)

A meteorológia észlelések kezdete 1870 óta hazánk területén a 2010-es év bizonyult eddig a legcsapadékosabb évnek (5. ábra). A csapadék mennyiség éves összegének új rekordja a Bükk hegységben, Jávorkúton született meg 1555 mm-rel. A régi rekord: 1 510 mm, Kőszeg-Stájerházak, 1937. (köpönyeg.hu, <http://koponyeg.hu/hireso/170-lexikon-idojarasi-rekordok-magyarorszagrol>).

Ezt követően május 31-én és június 1-én újabb mediterrán ciklonrendszer, az Angéla névre keresztelt ciklon haladt át a térség felett, és 93 mm esőt hozott 48 óra leforgása alatt. Ennek hatására jelentős árhullám alakult ki a Szinva-patakon (5. ábra).

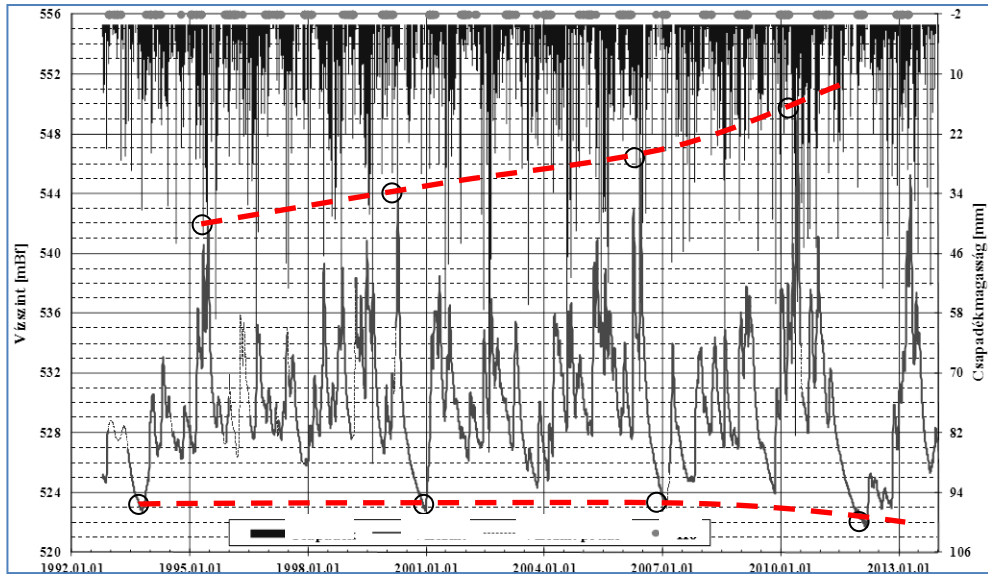
7. ábra: Szélsőséges karsztvízszint változások az Nv-17 jelű kútban és Jávorkút (Bánkút) csapadékadatok (1992-2013)(LÉNÁRT - HERNÁDI- KOVÁCS- MÁTYÁS 2014)  
 Jelmagyarázat: 1 csapadék [mm]; 2 vízszint [mBf]; 3 vízszintpótlás [mBf]; 4 hó  
 Figure 7.: Extreme karst water level changes in the well Nv-17 and precipitation datas of Jávorkút (Bánkút) (1992-2013) (LÉNÁRT - HERNÁDI- KOVÁCS- MÁTYÁS 2014)

A szélsőséges időjárási viszonyok hatására (7. ábra) elmondható, hogy 4-6 évenként minimum és maximum karsztvízszint rekordok jöhetnek létre. Magas karsztvízszintnél jelentkező nagy csapadék (mediterrán ciklon), vagy hirtelen hóolvadás esetén 4-6 évenként kialakuló egyre nagyobb extrém karsztvízszint a növekvő árvízveszélyre hívja fel a figyelmet. Ennek ismeretében Miskolc Város Polgármesteri Hivatala felkérte a Miskolci Egyetemet karsztársvíz előrejelzési rendszer tanulmány tervének elkészítésére. A dolgozatban a tanulmányterv eddigi eredményei alapján a karsztársvíz előrejelzés lehetőségeit mutatjuk be, mely egyben a kiépítendő rendszer elvi alapját képezi (LÉNÁRT - HERNÁDI - KOVÁCS - MÁTYÁS 2014).

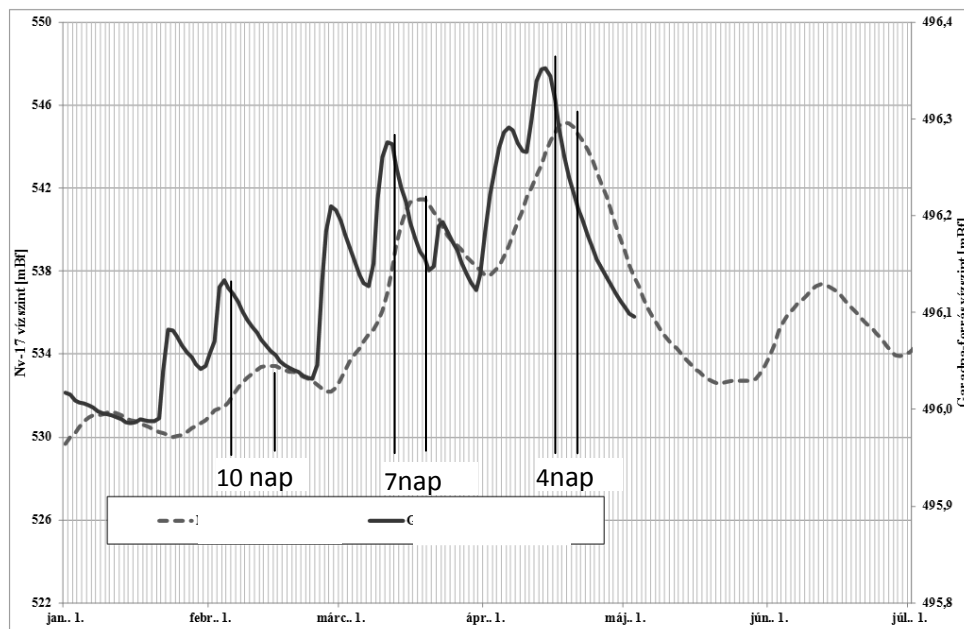
13. ábra Az Nv-17 és Garadna-forrás átlagos vízszintjei 2013. I. félévében (LÉNÁRT -HERNÁDI - KOVÁCS-MÁTYÁS 2014)

Jelmagyarázat: 1 Nv-17 figyelőkút napi átlagvízszint [mBf]; 2 Garadna-forrás napi átlagvízszint [mBf]  
 Figure 13.: Average water levels of the Nv-17 monitoring well and the Garadna-spring in 2013th first half (LÉNÁRT - HERNÁDI - KOVÁCS - MÁTYÁS 2014)

Az Nv-17-es kútban nagy csapadékokat követően a Garadna-forráshoz képest 7-8 nappal későbbi a karsztvízszint tetőzése. A Garadna-forrás 2013. I. félévi vízszint adatai jól mutatják, hogy az árvízi csúcsok és a Nv-17 árhul-

lám csúcsai közötti időbeli eltolódás csökken a vízszint emelkedésével. A késleltetési idő ezzel együtt (10-4 nap) változik (13. ábra).
