CSEPPKŐ-PUSZTULÁSI JELENSÉGEK VIZSGÁLATA A BARADLA-BARLANGBAN

GRUBER PÉTER

Abstract: A study on dripstone degradation was carried out in the Baradla Cave between May 2003 and February 2004. The observations were indicated on maps, photos were taken of the formations, the type of the degradation was identified, and the phenomenon was shortly described. 278 dissolved objects have been identified in 131 sites.

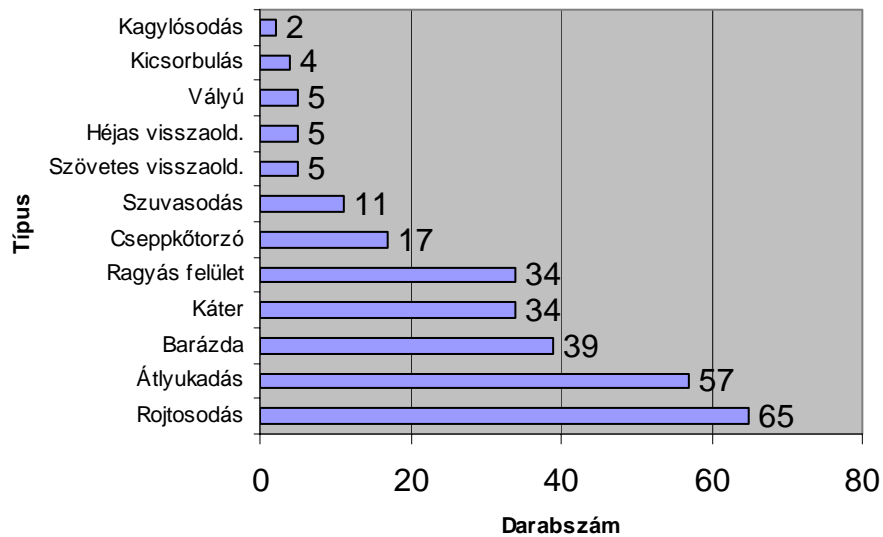
A Baradla-barlangban a leggyakoribb degradációs fajta a cseppkőzászlók, illetve lécek rojtosodása, illetve átlukadása. Második leggyakoribb az aljzaton és oldalfalakon lévő cseppköleflyásokon, állócseppköveken az oldási kráter és barázda képződése. Harmadik csoportot a cseppkőtörzök és a szuvas cseppkövek alkotják. Míg legkevesebb a szövetes és héjas visszaoldódás, a vályúsodás, a kicsorbulás és a kagylósodás.

10. ábra: Degradációs típusok előfordulási gyakorisága
 Fig. 10.: Relativ frequency of degradation type

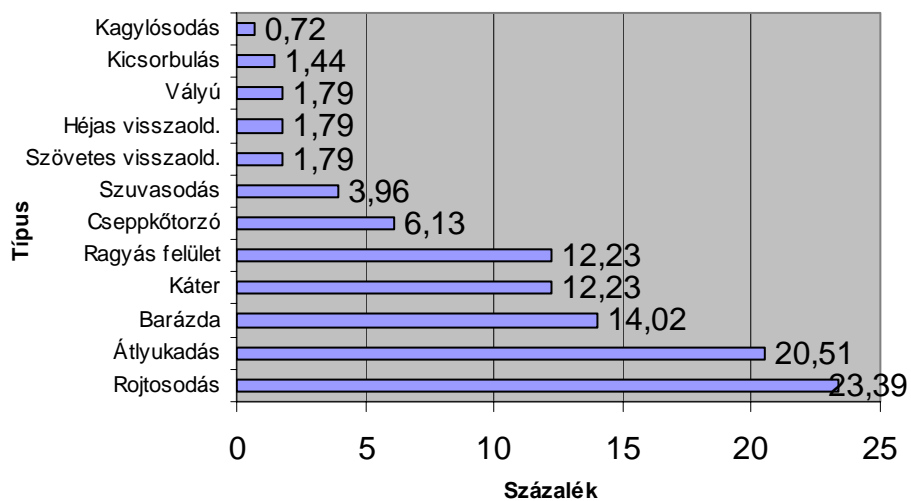
11. ábra: Degradációs típusok százalékos gyakorisága
 Fig. 11.: Percentage frequency of degradation type
